**CARACTERIZACIÓN DEL PATRIMONIO EDIFICADO IRREGULAR
DE BAJA ALTURA DEL CENTRO HISTÓRICO DE CUENCA,
ORIENTADO A ESTUDIOS DE VULNERABILIDAD SÍSMICA**

Trabajo de titulación previo a la
obtención de título de Arquitecto/a

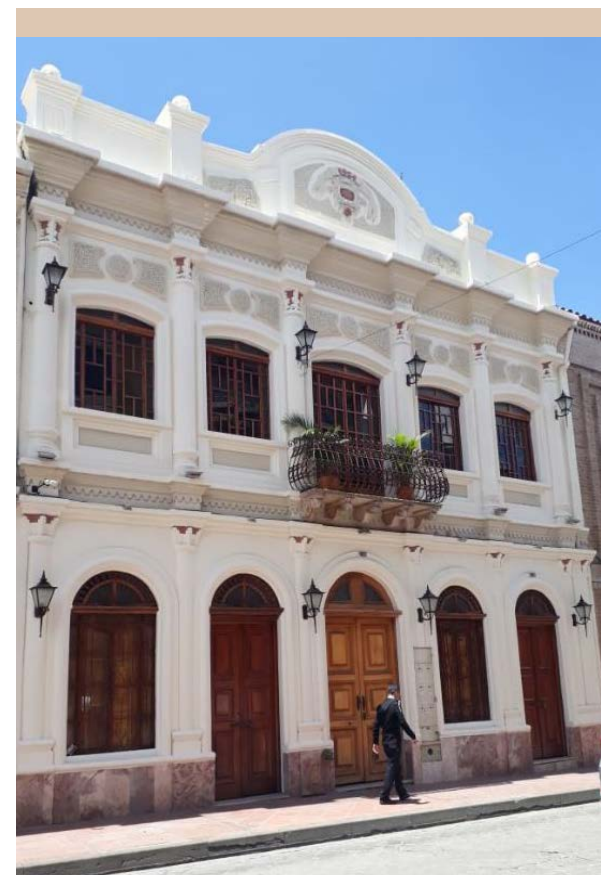
Figura 3. Vivienda republicana restaurada en el CH.
Zhiña, C. (2019). Edificación de Cuenca. [Fotografía] Adaptado de <https://www.instagram.com/p/BylylCIIF-8/>

el mármol dieron rienda a la imaginación de artesanos que buscaron soluciones constructivas a decoraciones y ornamentos que buscaban su particularidad acorde a esta nueva arquitectura (Fig. 3).

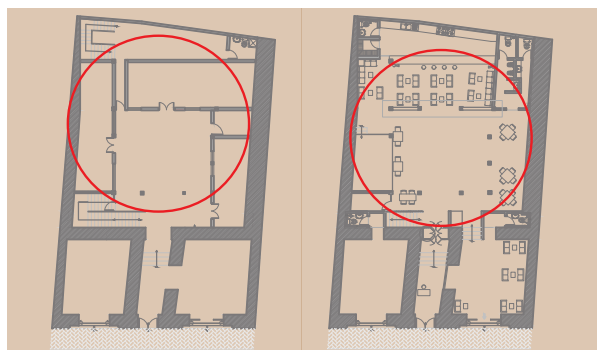
Figura 7. Planta baja de vivienda del centro histórico de Cuenca: Estado Inicial y Estado posterior.

Se puede observar la eliminación de paredes debido al cambio de uso propuesto en la edificación. Las paredes portantes de adobe son reemplazadas por columnas de madera.

De acuerdo a la información que se ha manejado para esta investigación (planos arquitectónicos) ponen en evidencia estos cambios provocados por el cambio de uso (Fig. 7). Además se ha podido observar el cambio de material para la elaboración de mampostería divisoria que responde netamente al nuevo uso que se le da a las edificaciones (Fig. 8). Todos estas primicias fundamentan el interés del estudio de estas edificaciones que, dejando a un lado la interesante discusión de la afección al patrimonio que estás intervenciones traen consigo, esta la alteración estructural provocada a estas viviendas. Es así que en este trabajo se procederá a la caracterización de estas edificaciones orientado a estudios de su vulnerabilidad sísmica.

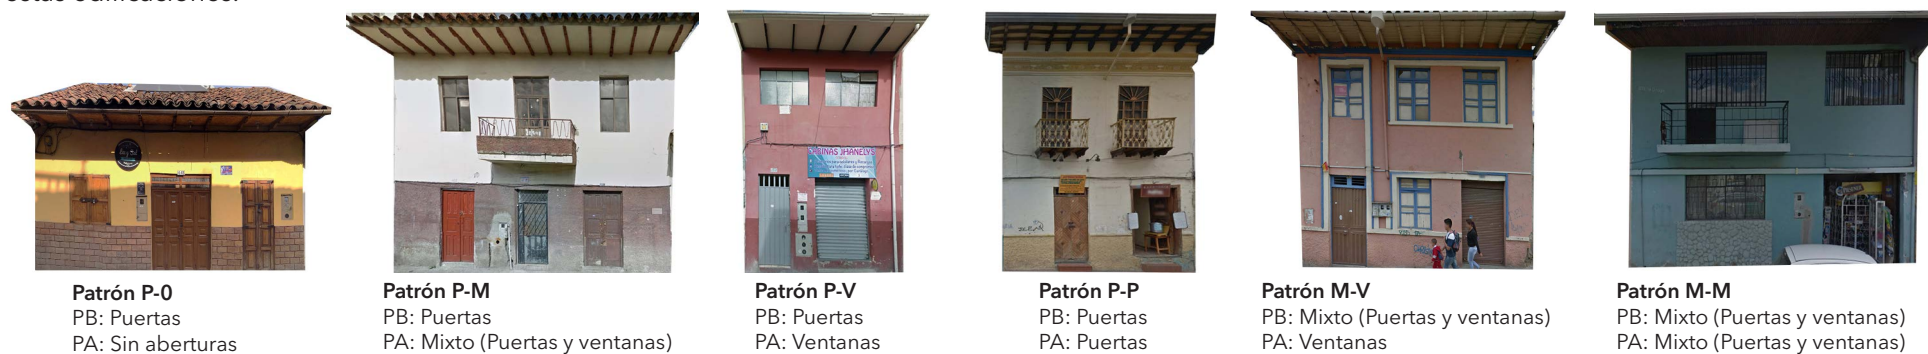
Fig. 183. Patrones de aberturas en fachadas

Las aberturas en fachada de las viviendas del Centro Histórico de Cuenca generalmente presentan un ritmo uniforme, sin embargo estas pueden tener una variación de tipo de abertura en PB y PA (puertas y ventanas). Para su clasificación se ha determinado patrones que hacen referencia al tipo de aberturas que son recurrentes tanto en PB como en PA (Fig. 183). El resultado han sido 6 patrones, cuya codificación indica el patrón de aberturas que siguen las edificaciones analizadas, las cuales van desde viviendas que presentan aberturas solo en PB que son el resultado de intervenciones y que atentan con la tipología uniforme que presenta el CHC. El resto de patrones, si bien no son regulares en los tipos de aberturas que presentan, poseen un ritmo uniforme que brinda homogeneidad a estas edificaciones.

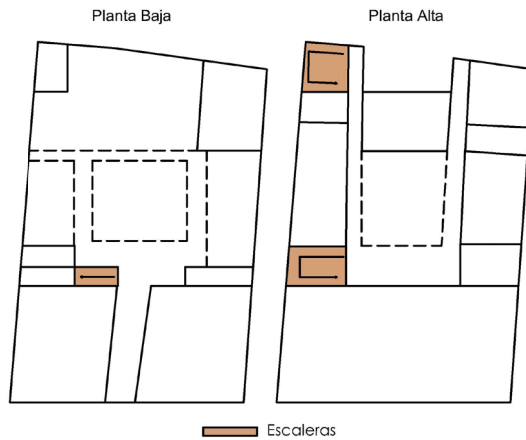
Fig. 214. Esquema de circulación vertical

Las **escaleras** conforman la circulación vertical y están ubicadas en la parte lateral izquierda media y posterior de la edificación. Esto ayuda a fragmentar la vivienda en su lado de mayor longitud. Mientras que las escaleras en la planta alta ubicadas en la parte posterior izquierda permite comunicar con una terraza ubicada en el N= +7.70 m (Fig. 214).

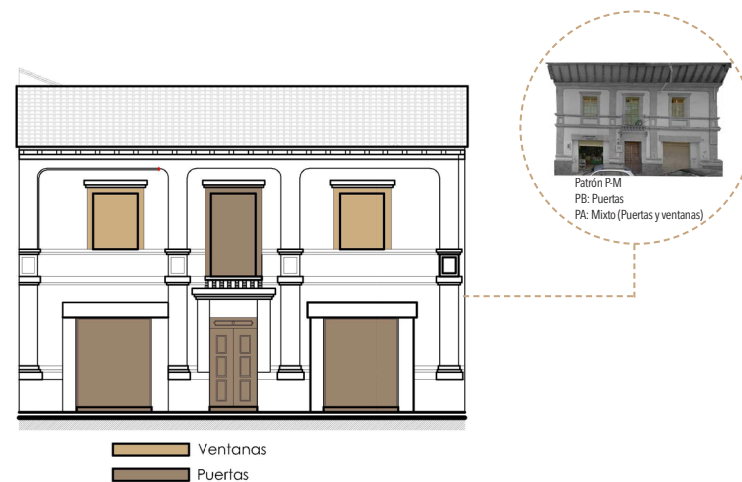
Fig. 217. Esquema de llenos y vacíos.

Con respecto a llenos y vacíos (Fig. 219), tenemos el porcentaje total de aberturas con respecto a la fachada frontal. De esta manera se determina el área de la fachada y el área de las aberturas para realizar una relación y encontrar un valor total en donde tenemos que para esta edificación el porcentaje de área hueca representa el 26.61% de aberturas de su fachada.

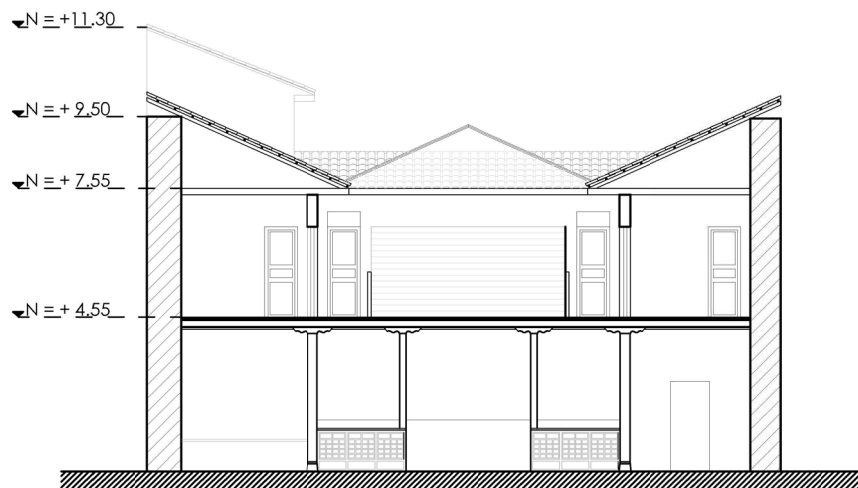
Fig. 220. Sección frontal de edificación de MNR.

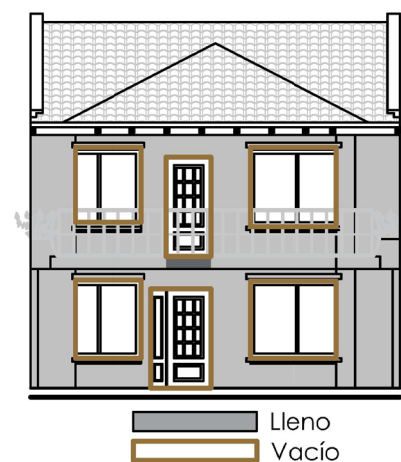
Fig. 237. Esquema de llenos y vacíos.

Finalmente se analizó la característica de llenos y vacíos (Fig. 237) haciendo relación al porcentaje total de abertura en la fachada de la edificación, obteniendo como resultado un 35.25% de aberturas totales en la fachada.
